## Storie di restauri: Santa Maria della Consolazione

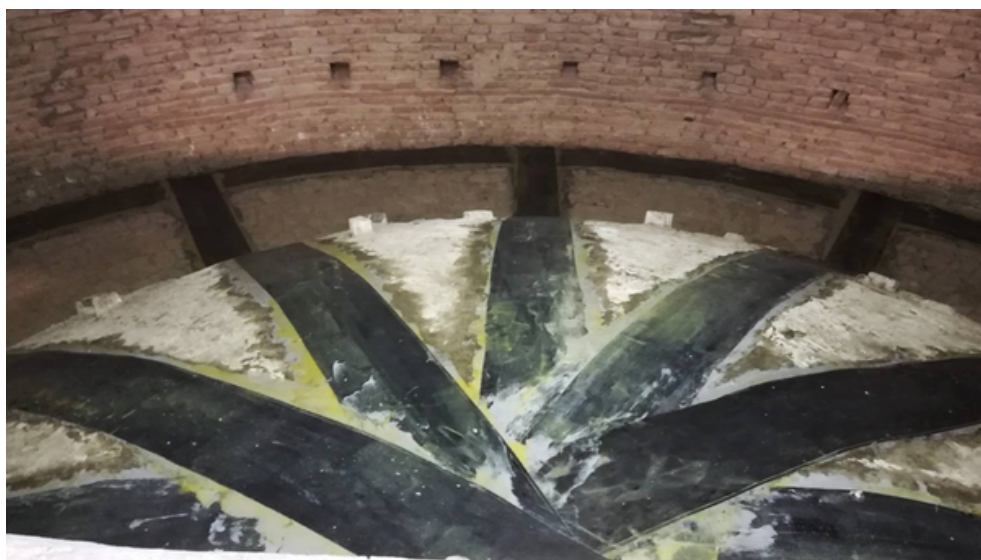
Quanto agli interventi strutturali, questi sono consistiti in un consolidamento delle fondazioni, dei pilastri della navata e del rafforzamento della muratura, poiché precedentemente vi era stato aperto un collegamento con gli ambienti del sottotetto che ne ha compromesso la staticità della struttura. Sono stati effettuati, inoltre, interventi di riconfigurazione muraria delle porzioni perdute, nella zona absidale e nel prospetto sud. È stato revisionato l'accesso ai sottotetti della chiesa e l'accesso al campanile, che precedentemente avveniva attraverso altri ambienti in uso ad altro ente, pertanto ne conseguiva una limitazione di eventuali opere di ispezione o di piccola manutenzione. Sempre ai fini del miglioramento dell'accessibilità, sono state sostituite le scalette esistenti. Lo studio delle condizioni del manto di copertura della chiesa ha comportato la necessità di predisporre il suo maneggiamento a causa di fenomeni di scivolamento dei coppi e di altri elementi rotti e danneggiati.
