INTERVENTI DI BONIFICA DI CAVITÀ ANTROPICHE IN AMBITO URBANO FINALIZZATE ALLA MITIGAZIONE DEL RISCHIO IDROGEOLOGICO CONNESSO ALLA PRESENZA DI UNA RETE CAVEALE UBICATA IN CONTESTO URBANO NEL COMUNE DI ALTAMURA

Ing. Dino Antonino⁽⁷⁾, Ing. D. Barozzi⁽⁵⁾, Ing. G. De Venuto⁽¹⁾, Geol. A. Fiore⁽²⁾, Geol. V. Specchio⁽¹⁾, Geol. P. Pepe⁽³⁾, Geom. V. Martimucci⁽⁴⁾, Ing. Vito Verni⁽⁶⁾, Geol. Salvatore Tancredi⁽³⁾, Ing. Margherita Debernardis⁽³⁾

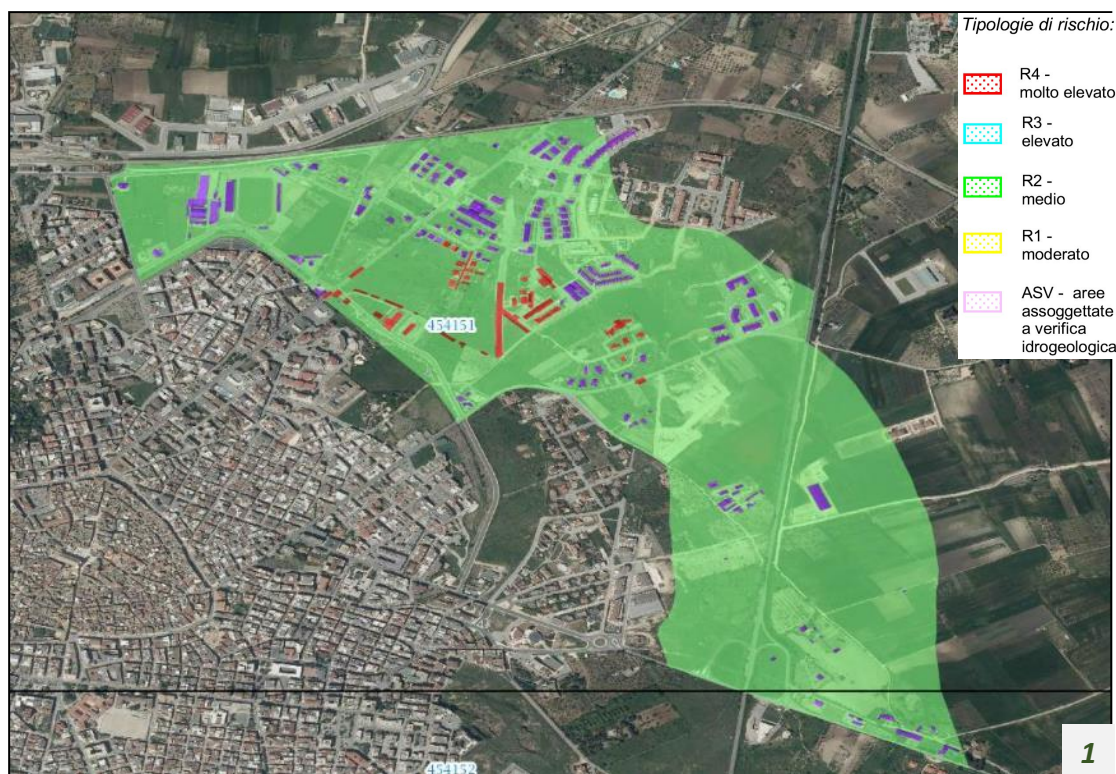
Figura 1: Perimetrazione della zona effettuata dall'AdB Basilicata nel 2014

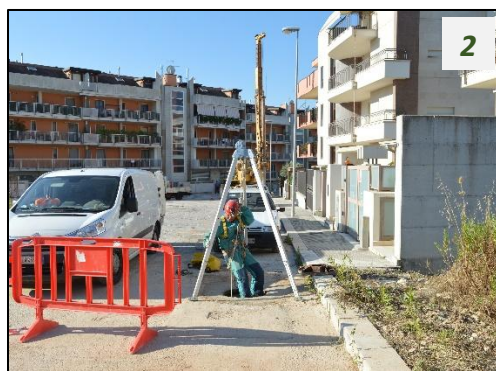
Figura 2: Ingresso dell'operatore in cavità dal pozzo di accesso per ispezioni
Figura 3: Rilievo topografico delle cavità mediante Stazione Totale
Figura 4 e 5: Parete di sbarramento progetto e realizzazione

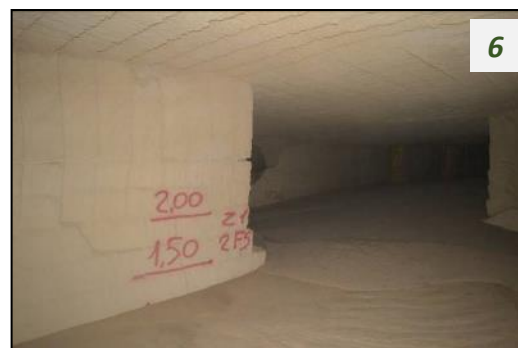
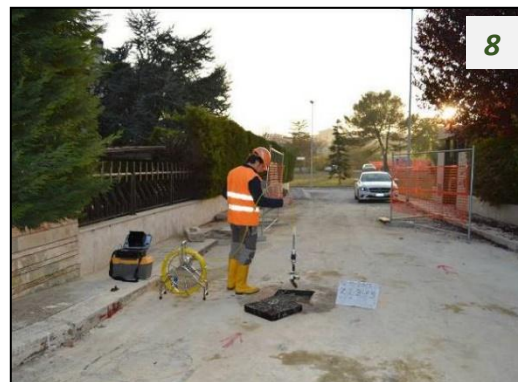
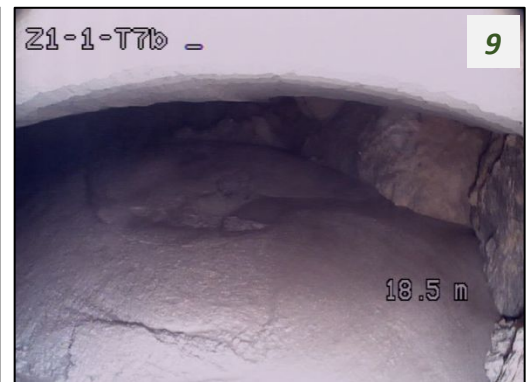
Figure 6 ÷ 9: Verifica dei livelli di riempimento delle cavità con accesso diretto dell'operatore o mediante videoispezione speditiva
Figure 10 e 11: Indagini indirette di verifica e monitoraggio post-operam

Il riempimento delle cavità è avvenuto con incrementi di spessore di 60 cm al giorno per evitare spinte sulle pareti di sbarramento. Alla fine delle attività e su indicazione del Direttore dei Lavori e del Collaudatore in corso d'opera sono stati eseguiti sondaggi a carotaggio continuo nelle zone bonificate per verificare l'avvenuto completo riempimento delle cavità e per prelevare campioni di laboratorio su provini di miscela.
