La basilica di San Benedetto a Norcia e il suo restauro

Dall'emergenza all'architettura ritrovata

a cura di DONATELLA FIORANI *e* PAOLO IANNELLI

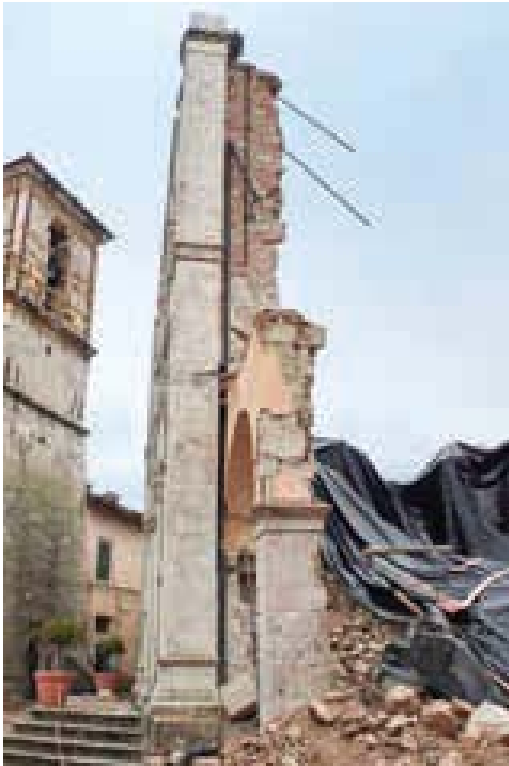
Fig. 3. La precarietà della facciata (foto di G. Capponi, 2016).

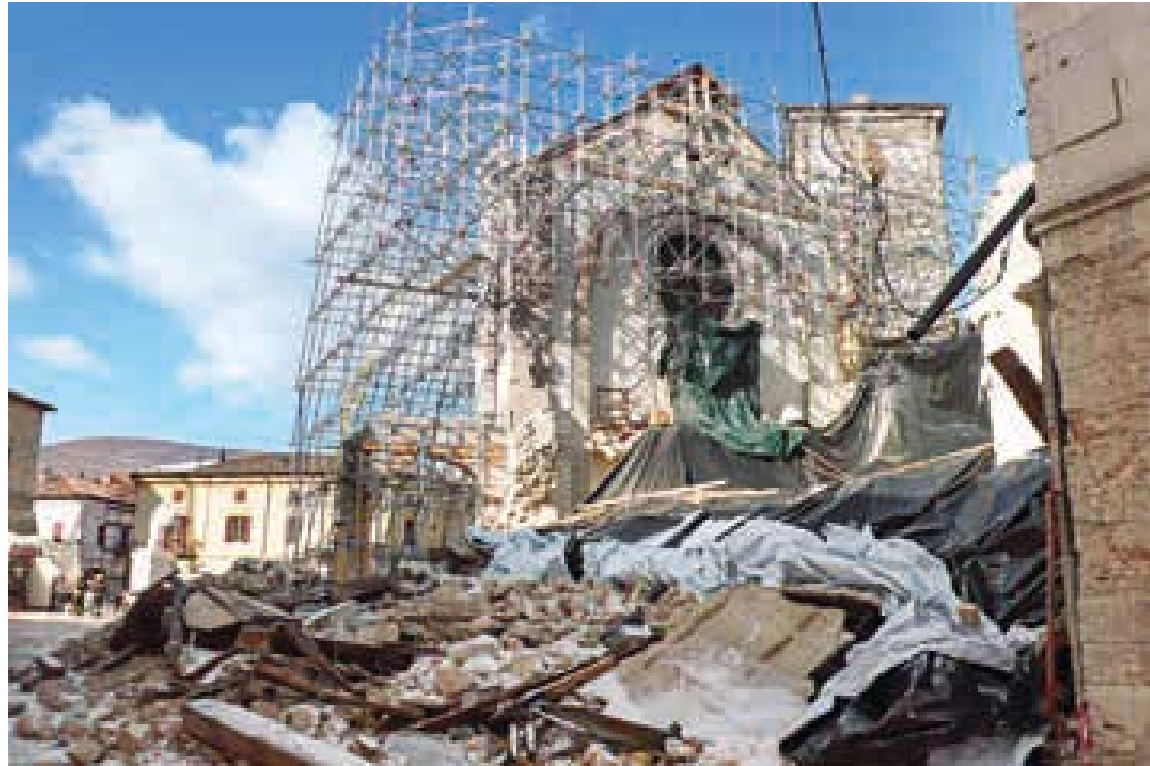
Fig. 4. I crolli lungo via Mazzini dopo la messa in sicurezza della facciata (foto di M.E. Corrado, 2017).

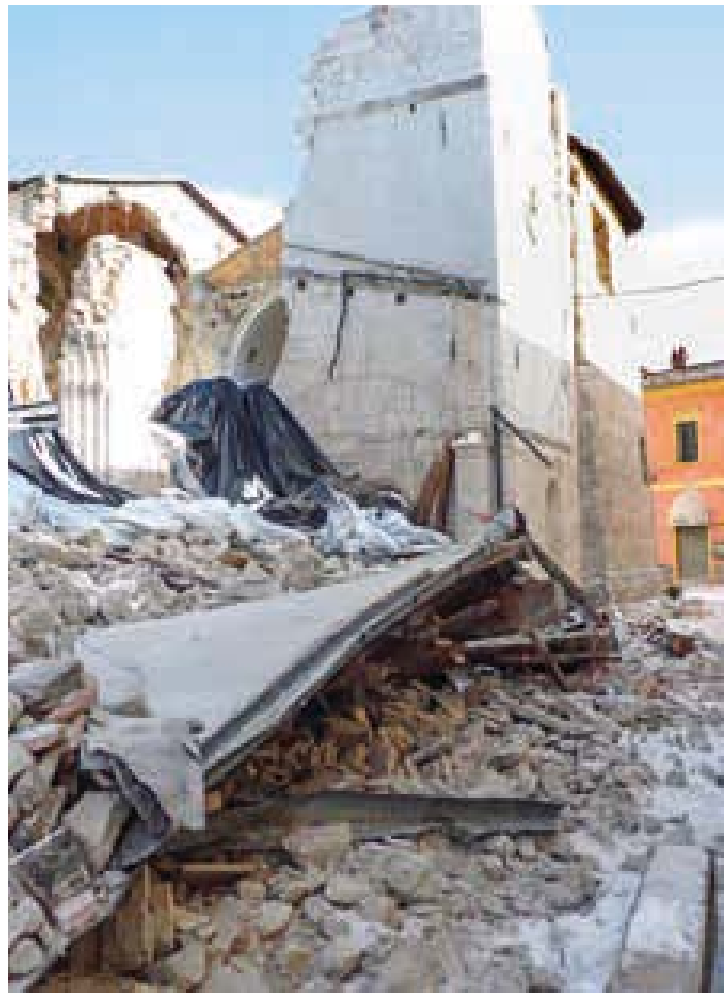
Fig. 5. Macerie eterogenee innevate (foto di M.E. Corrado, 2017).

Lo scenario che si è presentato era caratterizzato dalla presenza di crolli che costituivano ammassi di macerie: un insieme indistinto di malte sbriciolate, elementi lapidei, legni, cemento, catrame, elementi metallici, laminati, materiali antichi e moderni, afferenti ai diversi restauri, compresi gli ultimi recentissimi, materiali totalmente inutilizzabili, insieme a preziosi resti dell'architettura antica. Cumuli di macerie che erano stati presto coperti da neve e ghiaccio con l'arrivo della stagione invernale, che a Norcia è caratterizzata da temperature basse che rimangono per molto tempo sotto lo zero (fig. 5).

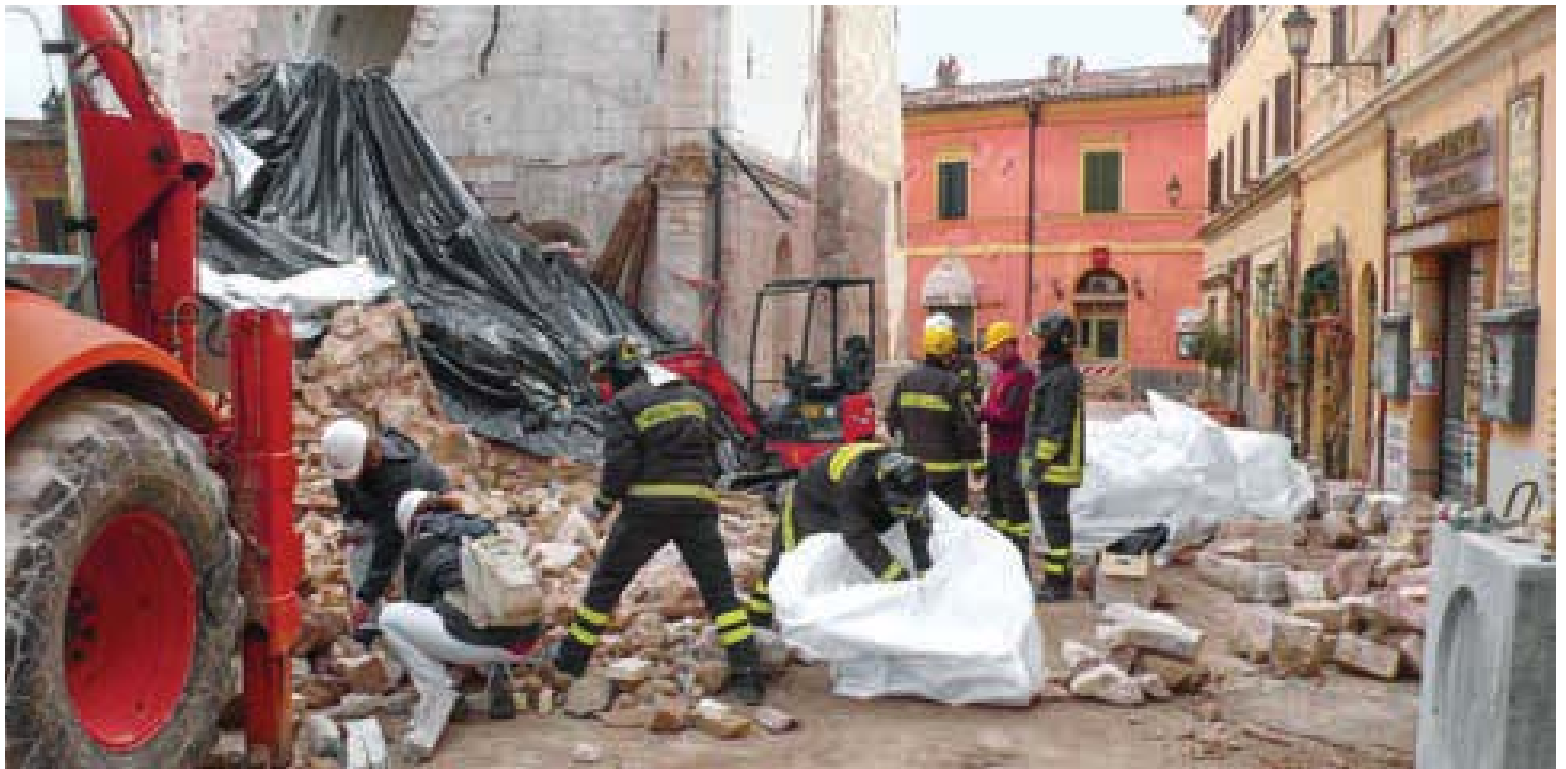
Fig. 6. L'attività dei Vigili del Fuoco in collaborazione con i restauratori (foto di M.E. Corrado, 2017).

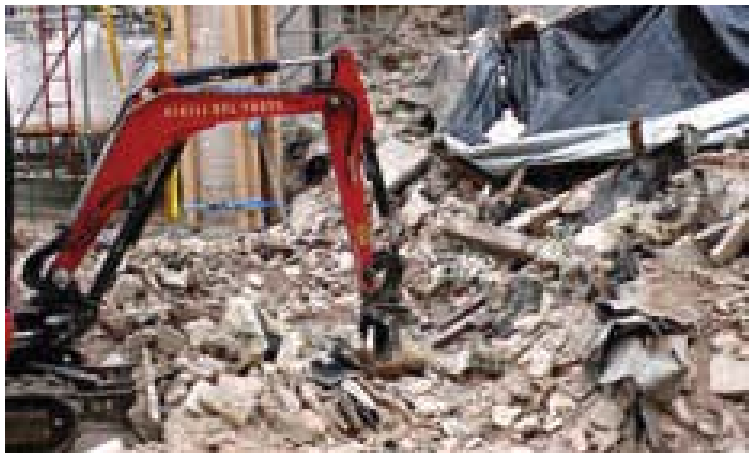
Fig. 7. I mezzi meccanici dei Vigili sulle macerie esterne (foto di M.E. Corrado, 2017).

Date le condizioni sopra riportate, si è potuto intervenire sulle macerie soltanto in collaborazione con i Vigili del Fuoco, che hanno messo a disposizione i loro mezzi e il loro personale, incluse le professionalità più specializzate di ingegneri e architetti (fig. 6). Ciò ha permesso di agire con tempestività, sicurezza ed economicità, ma di contro ha talvolta comportato alcune semplificazioni nelle procedure di recupero delle macerie, generalmente e per quanto possibile mutuate da quelle degli scavi archeologici (fig. 7).

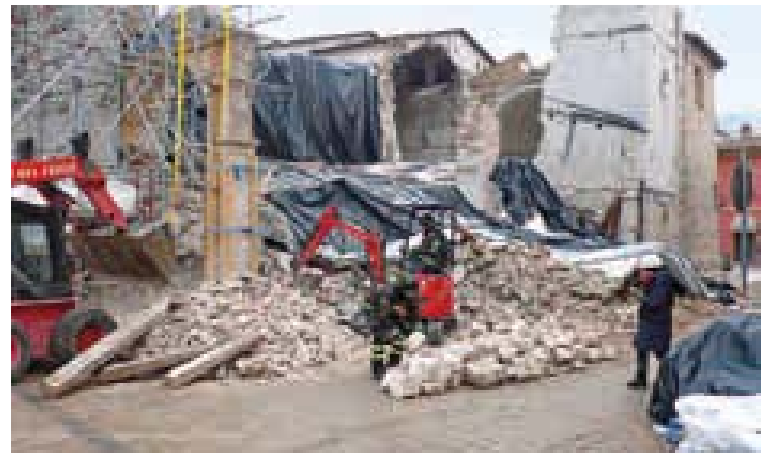
Fig. 8. Le squadre al lavoro sulle frange del crollo (foto di M.E. Corrado, 2017).

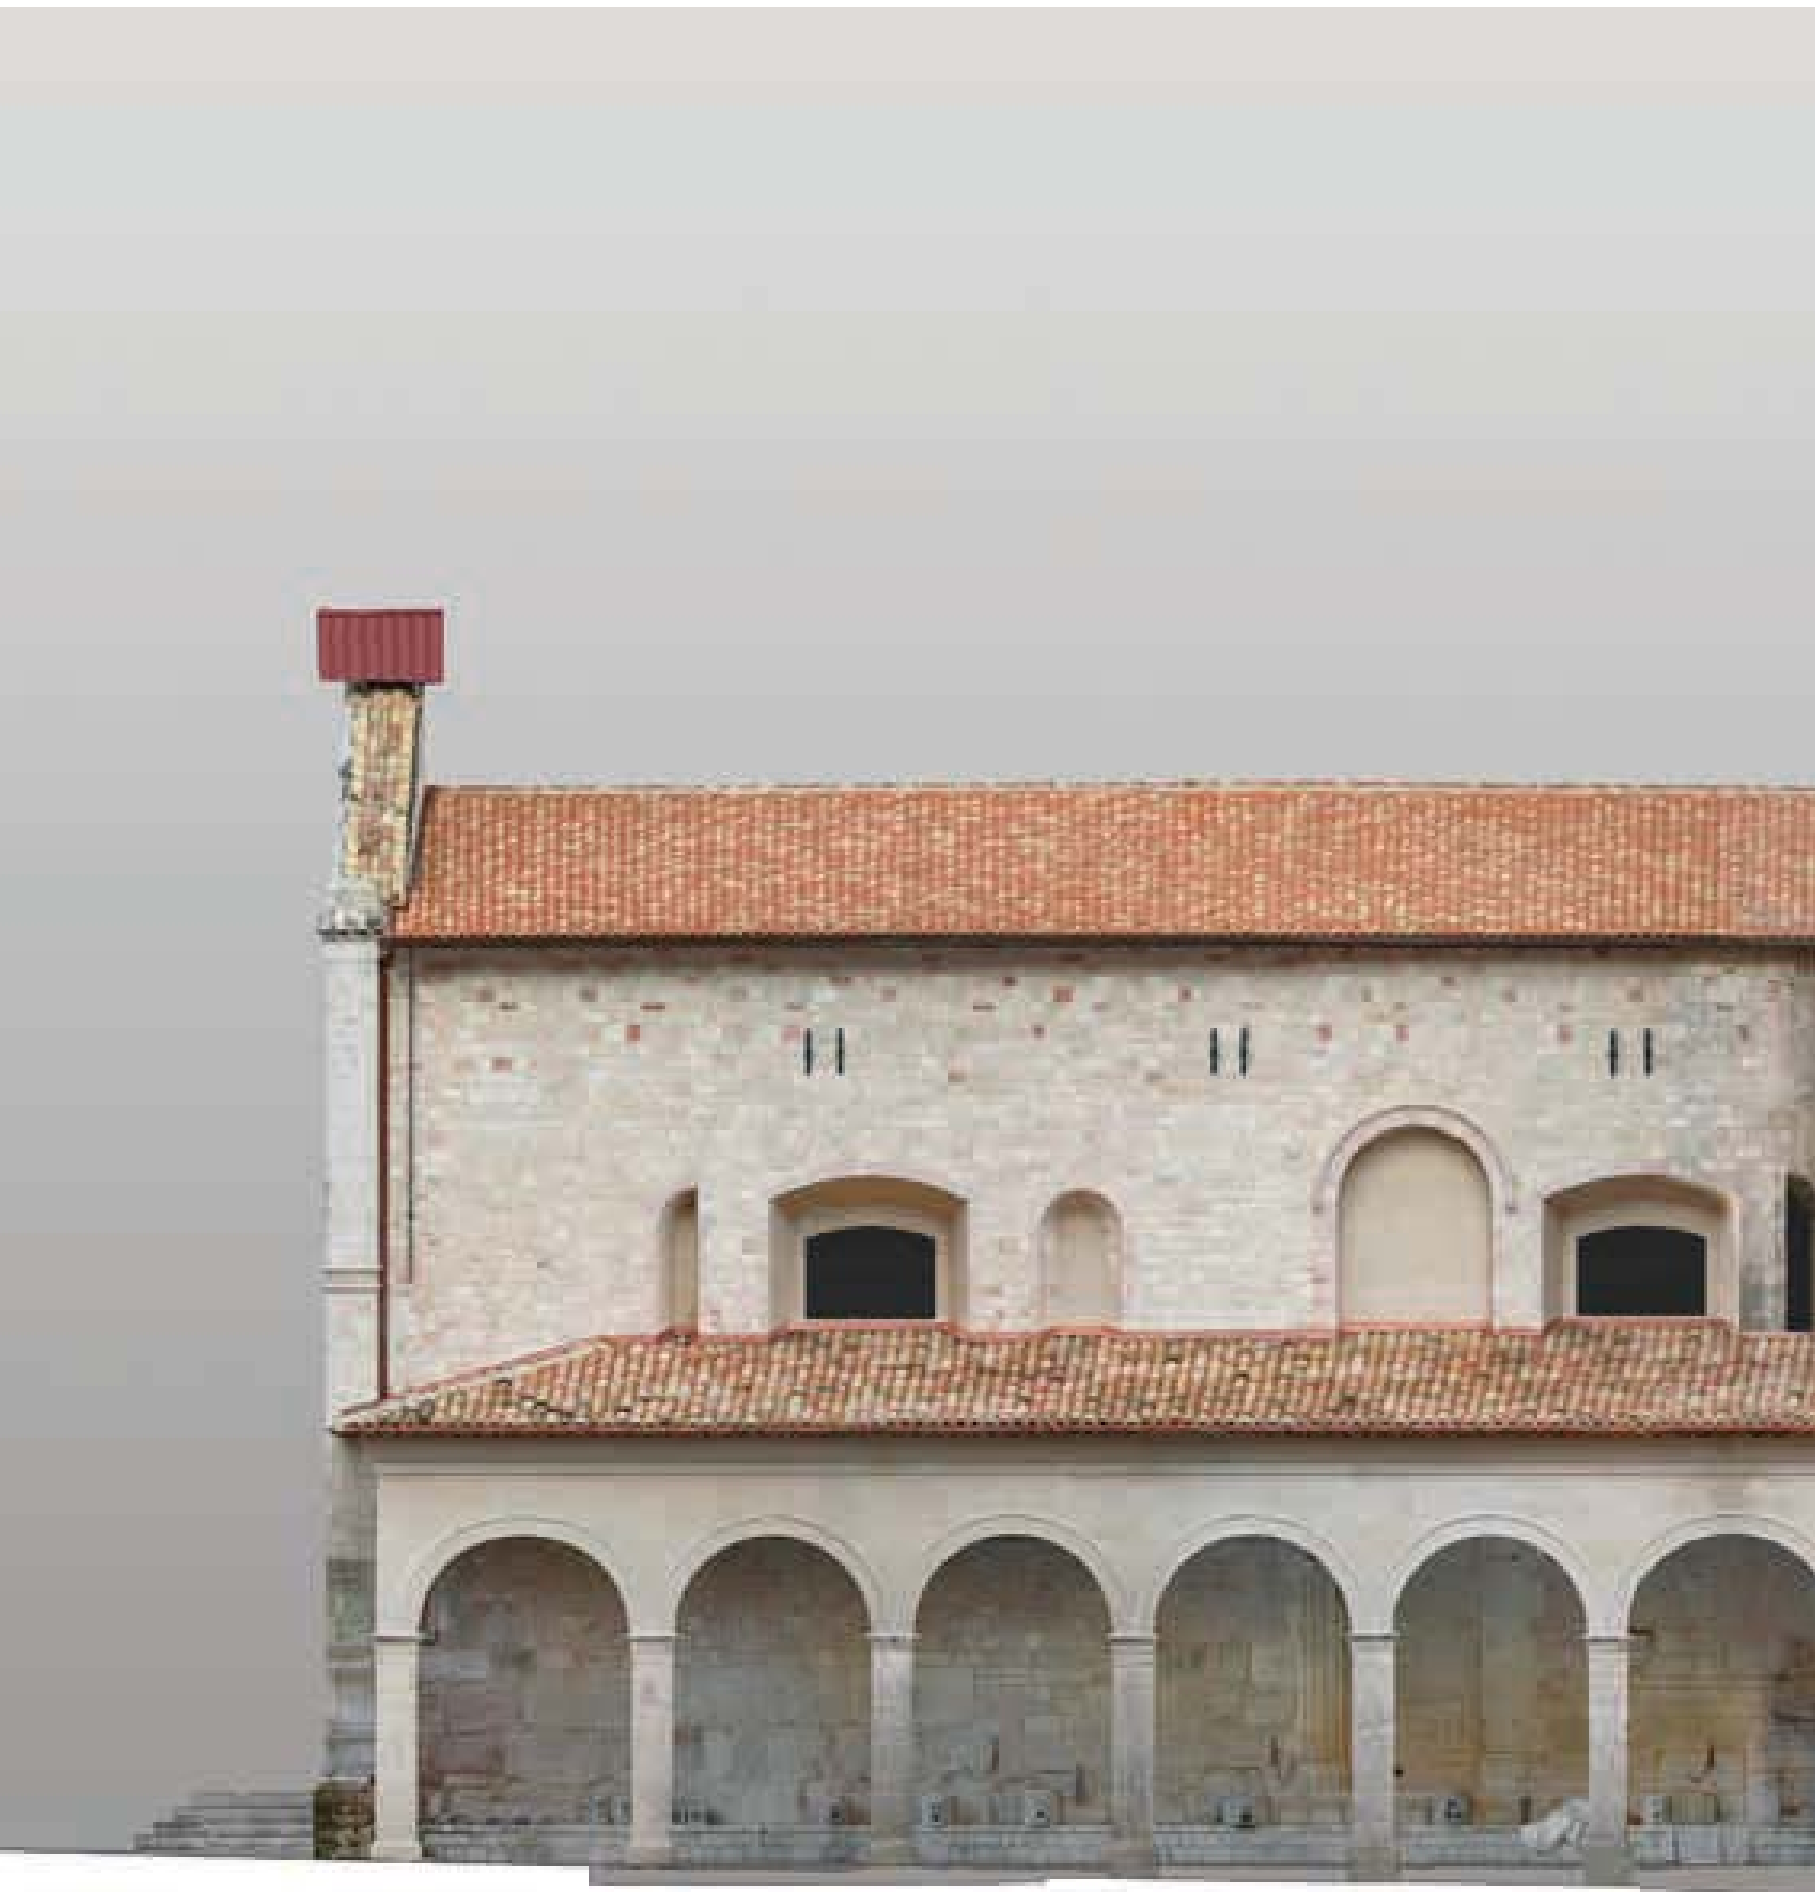
Fig. 4. Fianco meridionale della basilica con il portico delle Misure, il campanile e la testata presbiteriale.
