## Storie di restauri: Santa Maria della Consolazione

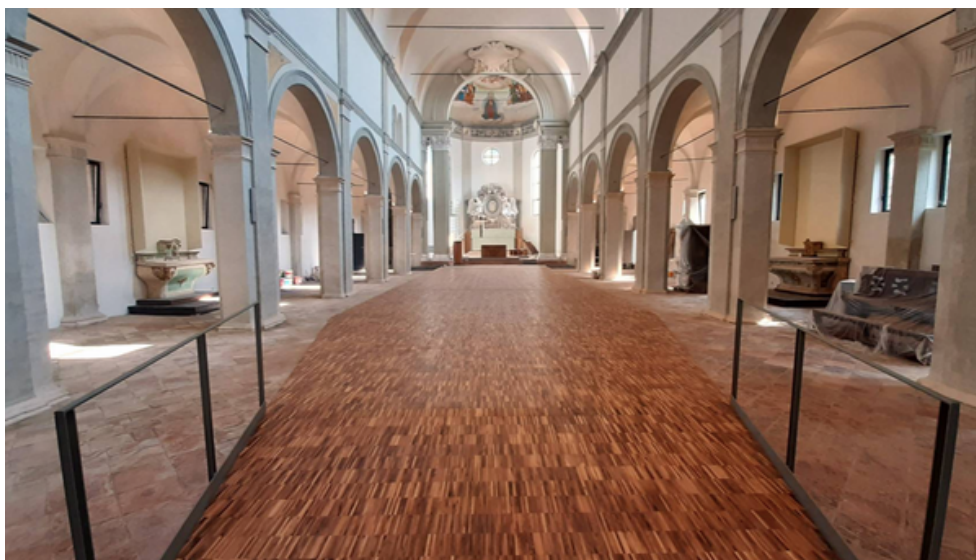
Dopo il sisma che colpì Ferrara nel 2012 la Chiesa di Santa Maria della Consolazione è stata dichiarata inagibile. Il suo recupero era necessario non solo per salvare uno dei gioielli del Rinascimento Italiano, ma anche per conservare la memoria di una comunità e la storia del Ducato Estense. L'opera di grande valore architettonico, attribuita a Biagio Rossetti, conserva ancora oggi anche una funzione urbanistica fondamentale.

Gli interventi di ripristino, sono finalizzati anche a permettere una completa fruizione della chiesa, pertanto consistono in interventi strutturali, interventi funzionali, interventi alle finiture, interventi sull'apparato decorativo, interventi impiantistici ed interventi sugli arredi sacri.

Quanto agli interventi strutturali, questi sono consistiti in un consolidamento delle fondazioni, dei pilastri della navata e del rafforzamento della muratura, poiché precedentemente vi era stato aperto un collegamento con gli ambienti del sottotetto che ne ha compromesso la staticità della struttura. Sono stati effettuati, inoltre, interventi di riconfigurazione muraria delle porzioni perdute, nella zona absidale e nel prospetto sud. È stato revisionato l'accesso ai sottotetti della chiesa e l'accesso al campanile, che precedentemente avveniva attraverso altri ambienti in uso ad altro ente, pertanto ne conseguiva una limitazione di eventuali opere di ispezione o di piccola manutenzione. Sempre ai fini del miglioramento dell'accessibilità, sono state sostituite le scalette esistenti. Lo studio delle condizioni del manto di copertura della chiesa ha comportato la necessità di predisporre il suo maneggiamento a causa di fenomeni di scivolamento dei coppi e di altri elementi rotti e danneggiati.
