Storie di restauri: il Teatro San Carlo di Napoli

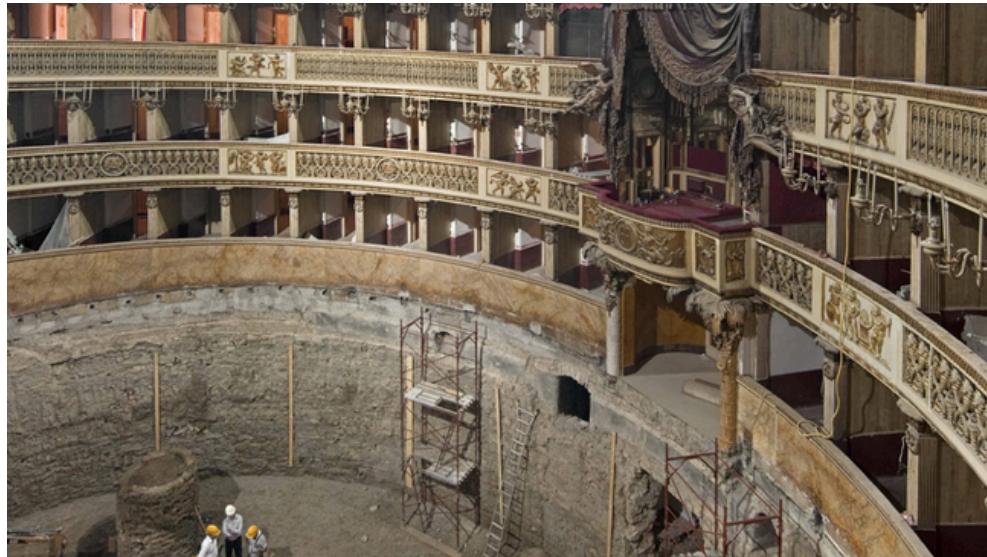
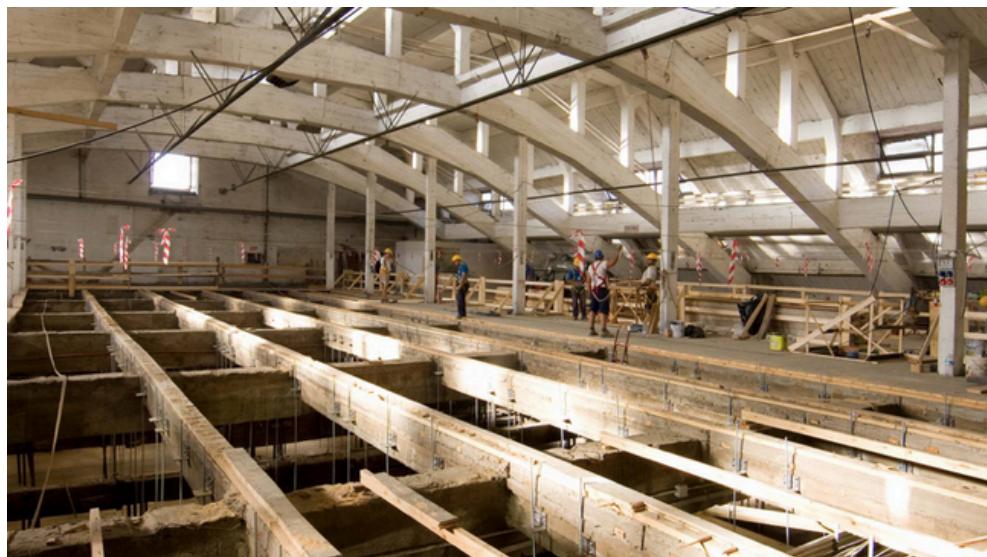
I lavori di realizzazione della nuova sala prove orchestre nell'ex falegnameria sono avvenuti in un corpo adiacente a quello della sala teatrale, pertanto le lavorazioni sono avvenute contemporaneamente a quelle della sala poiché non interferivano con alcuna lavorazione. I lavori su questo corpo di fabbrica, stante il notevole degrado delle strutture che la compongono e l'assenza di qualsiasi elemento di pregio, hanno previsto la demolizione totale – svuotandolo dalle partizioni interne e lasciando solamente quelle perimetrali, sulle quali è avvenuto un lavoro di consolidamento. Successivamente si è proceduto con la ricostruzione con cambio di destinazione d'uso dello stesso. È stato inserito un nuovo collegamento verticale costituito da un doppio ascensore ed una nuova scala, collocati all'interno del teatro, ma collegati con la nuova sala prove. Giova sottolineare che essendo un edificio collegato alla sala teatrale ed adibito a sala prove, è stato necessario coibentarlo acusticamente, agendo sui solai, sulle pareti e utilizzando vetri a doppio strato con intercapedine d'aria. È stato inoltre eseguito un attento studio sull'acustica, per migliorare la diffusione sonora durante le prove orchestrali.
